◇東京フロンティアシティ パーク&パークス

工 事 名 称	東京フロンティアシティ パーク&パークス 第1回大規模修繕工事			
工 事 期 間	約 12 ヶ月	物件概要	築 年 数	16 年(2008 年竣工)
工事請負金額	761,200 千円		構 造	SRC+一部 RC 造
追加工事費	166,760 千円		棟数・戸数	6 棟・635 戸
戸当り工事金額	約 1,461 千円		階 高	地上 20 階 地下 1 階建

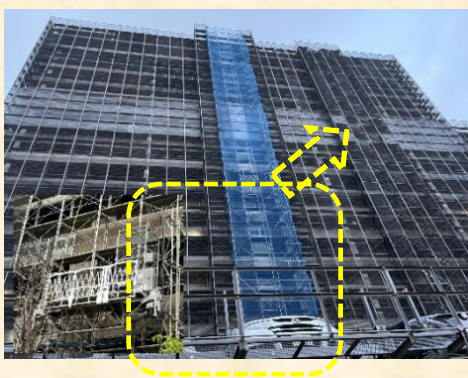
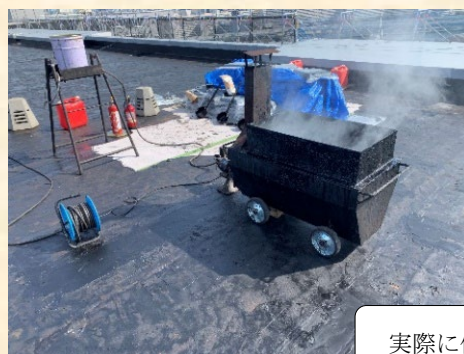
実際に使用した溶融窯

① ロングスパンエレベーターによる仮設計画

高層マンションの為、アスファルト溶融窯やルーフィング等の材料をラフタークレーンでの荷揚げは相当な大きさのクレーンを必要とし、その設置場所も確保できなかった。そこで、外部足場に設置したロングスパンエレベーターで行う計画とした。小物の荷揚げ・作業員の移動等は、居住者様優先で棟内エレベーターを利用する、仮設計画を行った。屋上防水材料の荷揚げによる支障等、居住者様から苦慮するお問い合わせは無く作業を進める事が出来た。

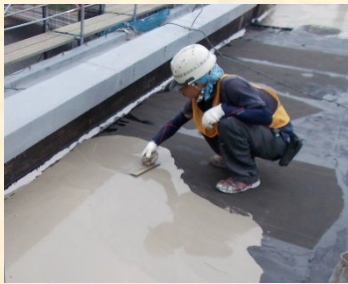
勾配レベラー下地調整

② 既存下地面の水溜まり箇所の改善

新設アスファルト防水面の水溜まりによる劣化への対策として、可能な限り床面に水が溜まらない様に下地調整を行った。既存防水層面へ下地活性材塗布後に勾配レベラーによる下地調整を行い、新設アスファルトルーフィング施工後に再度水溜まり箇所を調査し、アスファルトコンパウンド材による下地調整を行った。

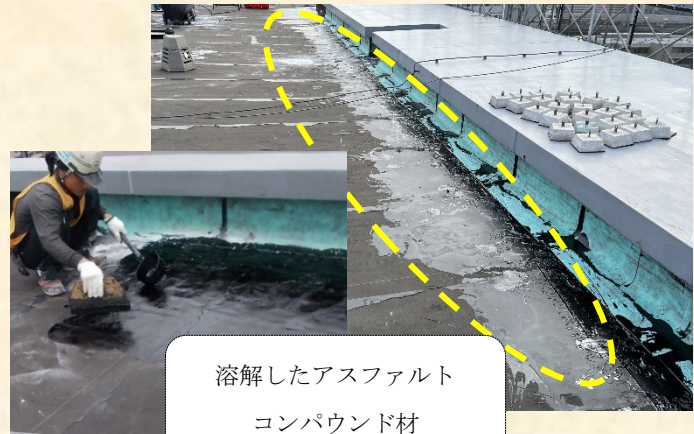
溶解したアスファルト
コンパウンド材

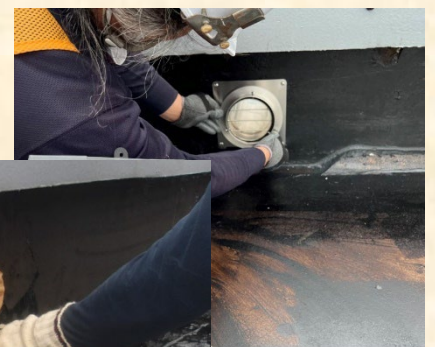
オーバーフロー管金物つば部分
ルーフィング貼り込み状況

⑥ オーバーフロー管の設置

改修用ドレン設置に伴い、排水雨量計算を行った。最大雨量 210 mm/h で、安全率を考慮しても許容範囲を超えず問題ない数値だったが、近年問題となっている想定を上回るような集中豪雨対策として、オーバーフロー管を新たに設置した。

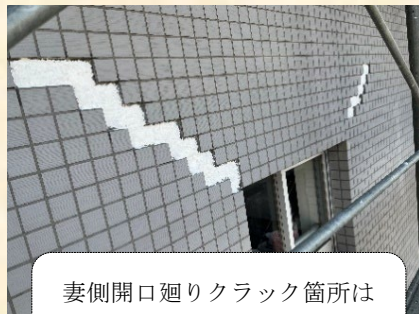
妻側開口廻りクラック箇所は
下地にも止水処理

① コンクリート下地面からのタイル割れ補修

一般的なセメントフィラーの摺込みの工法では無く、開口廻りクラック等、下地躯体部分からのクラック箇所は下地にも止水処理を施し、再発防止を目的として弾性ボンド

貼りとした。

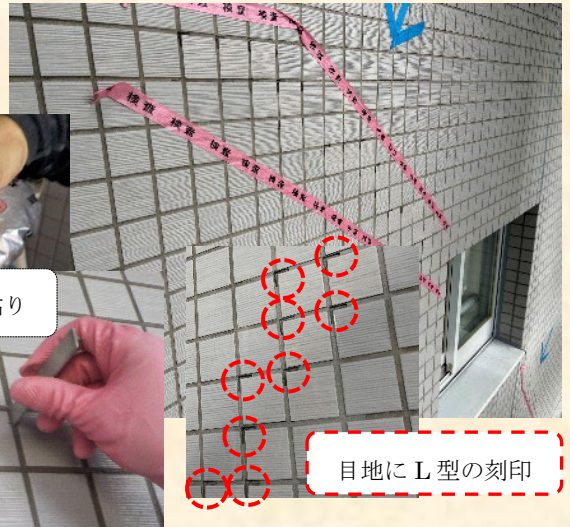
弾性ボンド貼り

目地に L 型の刻印

また次回以降の大規模修繕工事の際に、打診による外壁調査時の異音(タイル浮きか弾性ボンド貼りの箇所か)を把握出来る様、タイルの左上部(次回は右上、次々回は左下の予定)の目地に L 型の押し目地の目印をつけた。L 型押し目地に水が溜まる等の影響は下地躯体部分に止水処理を施している為、問題無いと判断した。

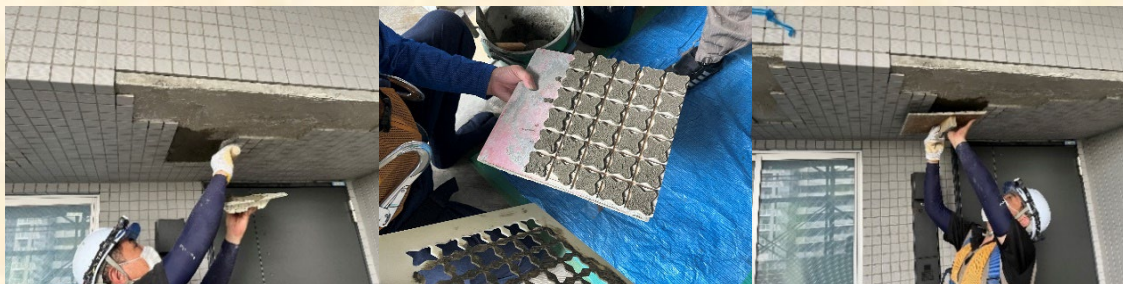
弾性ボンド貼下地に張り付けモルタル塗布、専用のマスクにて新規タイル面にも貼り付けモルタルを塗布

② 改良圧着新規タイル貼りの採用

タイルの浮きに関しては梁下端等での広範囲な浮きが見受けられた為、改良圧着貼り(50 角タイルのため、マスク治具を併用)の工法(一般的な工法は圧着貼り)を採用し再発防止対策を講じた。

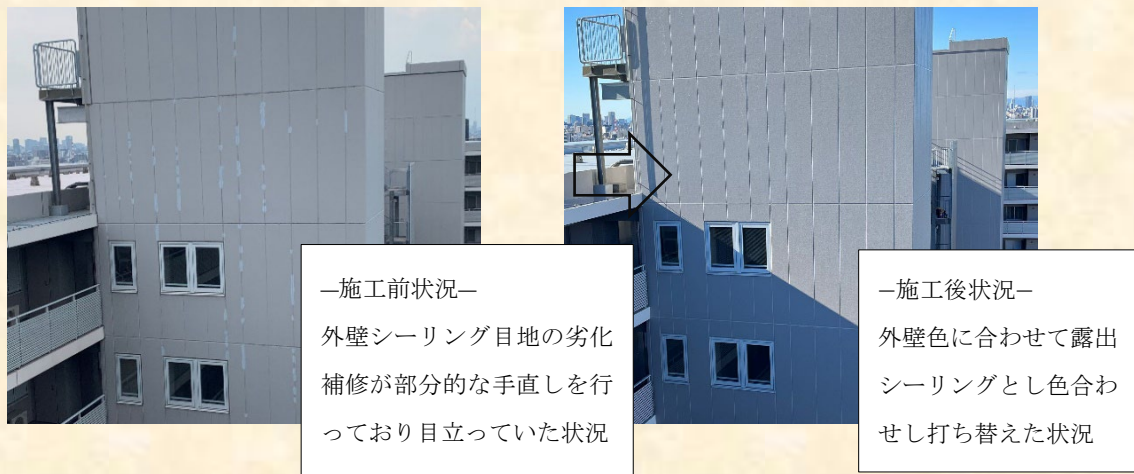
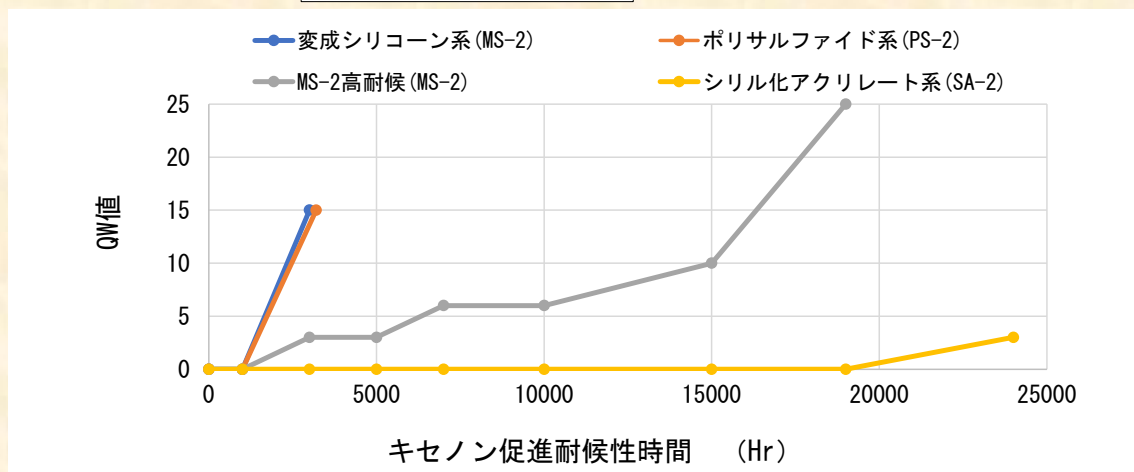
※QW 値 15 以上が劣化判断の基準とされている。変成シリコーン系は一般的に 10 ~ 15 年程度が寿命とされているが、シリル化アクリレート系は耐用年数 30 年以上を期待できる材料である。

① シーリングの使用材料の検討

タイル目地シーリング等の露出部分は高耐久、高耐候、非汚染に優れたシリル化アクリレート系シーリングを使用した。またエレベーターシャフト外壁(ALC パネル)の既存シーリングは仕上げに塗装を被せていた。2011 年の東日本大震災により表面塗膜にひび割れが発生し部分的に補修を行っていたが、経年劣化により色の違いが目立ってきていた。今回の工事では塗装不要の材料とし、シリル化アクリレート系シーリングの色を外壁色に合わせ調合し打ち替えを行い、将来の震災に備え露出仕上げとした。

設計監理会社も同席したシーリングメーカーによる事前打合せ及び現地確認を繰り返し、シーリング撤去時に十分な目地巾・深さを確保できることを確認した。シーリング

施工後のひも状接着性試験の結果等の確認を経て、露出面のシリル化アクリレート系シーリングの保証年数を通常よりも長い10年として保証書を発行する事が出来た。

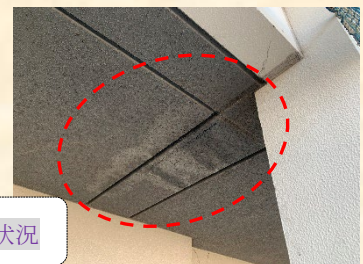
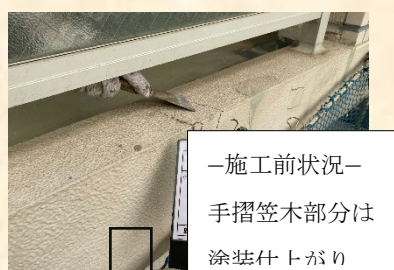
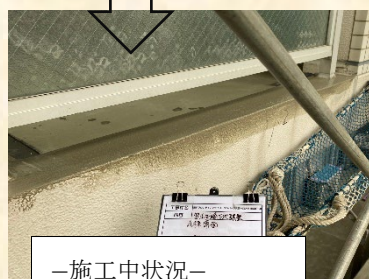
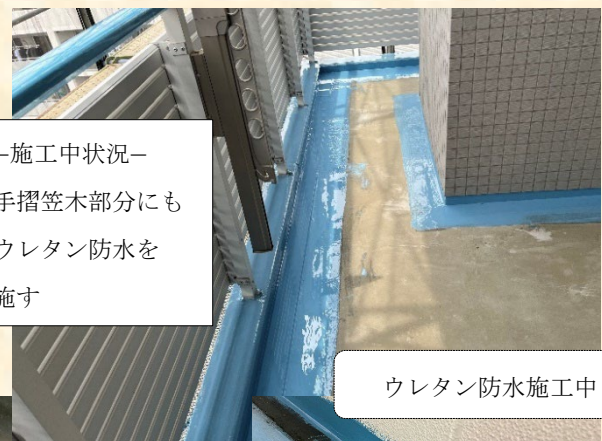
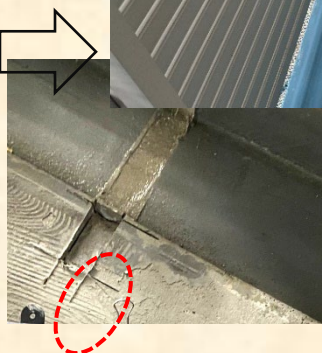
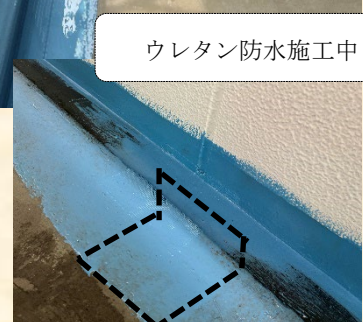
バルコニー及び廊下側の土間スラブはハーフ PC 造で、側溝取り合いの PC 目地箇所の一部には下階天井面への漏水が見受けられた。ハーフ PC 側溝取合い上端の小口部分で、新築時に豆板(ジャンカ)が発生しており、不具合部を研り取り目地を新設し、既存 PC ジョイント部のシーリングの打ち替えを行い、メッシュ補強後、高靱性ウレタン塗膜防水を施工した。また手摺笠木部分は、工事前は塗装仕上げだったが、耐侯性・防水性向上のためウレタン塗膜防水仕上げに変更とした。色調は工事後も違和感が無いように工事前に合わせて白系のトップコートを塗布した。

採用した高靱性環境対応型ウレタン塗膜防水に 20 年間の耐久性を求めることは難しく、防水メーカーと協議の結果、水が触れる側溝部分の保護塗装を 2 回(1 回目は笠木と同じ白系で側溝まで塗り、2 回目は側溝部分のみグレーのトップコートを塗布)塗りとした。

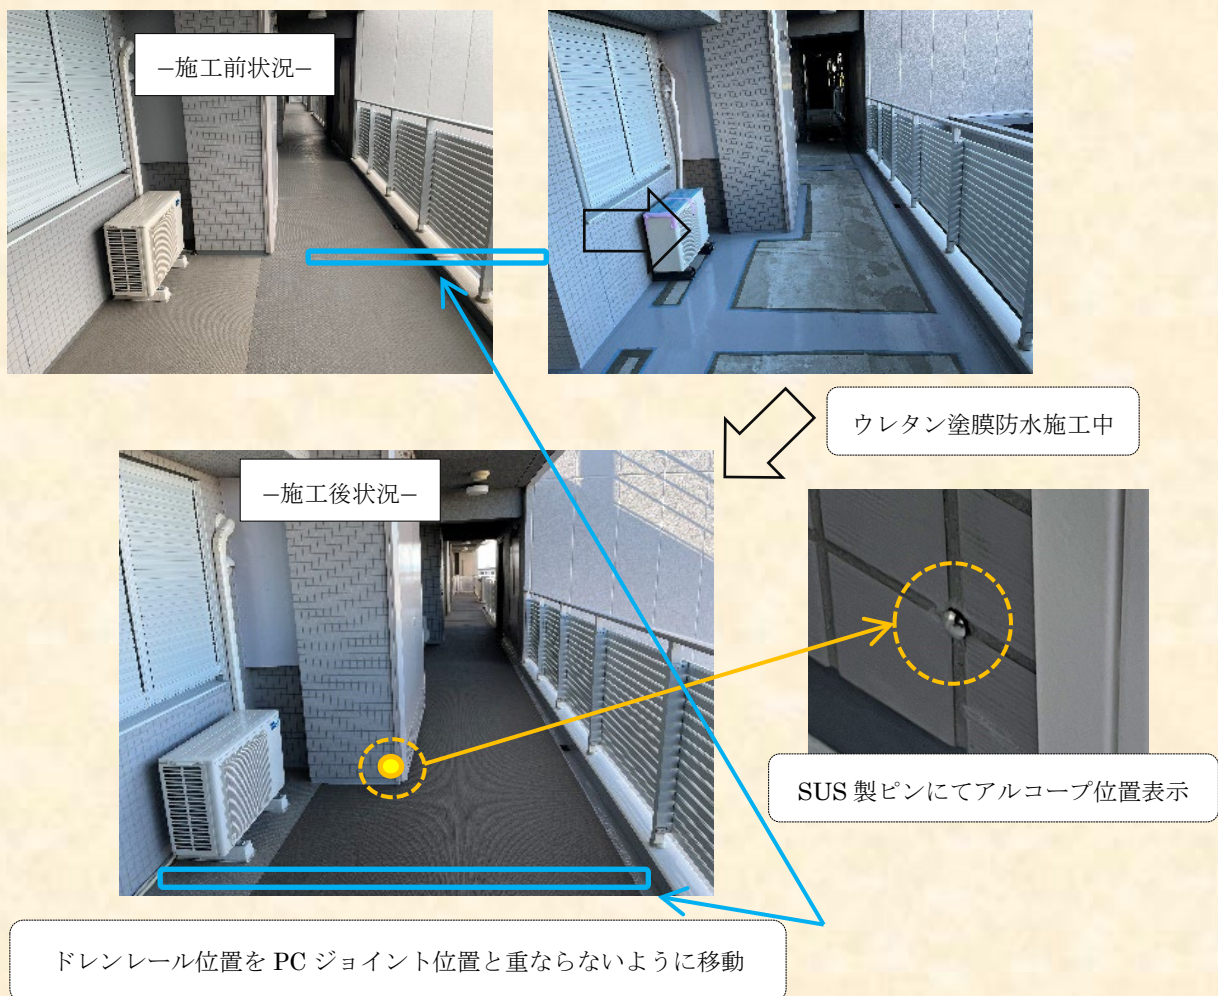
当初は一般的なウレタン塗膜防水の線防水及びPC ジョイント上への線防水とする計画だったが、既設長尺塩ビシートを撤去すると PC ジョイント部以外に多数のクラックが見受けられた為、再度対策を検討した。

鋭利な刃物等でキズを付けない限り、長尺塩ビシートの中央部から漏水が発生する事は考えにくく、住戸側の中木部及び側溝側はウレタン塗膜防水を施工予定であり、漏水が発生する可能性がある部位としては長尺塩ビシートのジョイント部であると考えた。

長尺塩ビシートには極力ジョイントを設けないシート割付とし、ドレインレールも含め長尺塩ビシートのジョイント部分には全てウレタン塗膜防水の線防水を施工した。また、工事の前は廊下側の既存のアルコープ位置はシートジョイント位置と一致していたが、シートの溶着部位が雨がかりの位置となってそこから劣化してしまわないよう、ジョイント位置を部屋側へ移動した。居住者様にはアルコープ部の新築時の位置がわかるようにマーキング(ステンレス製のピン)を設置し、アルコープの面積に変更はない旨のお知らせを行った。

ウレタン塗膜防水を全面に塗布する検討も行ったが、コスト増や施工中の通行制限期間を加味して、超速硬化型ウレタン塗膜防水(スプレー)の使用による通行制限も考慮した結果、廊下を居住者様や宅配業者も制限なく利用出来る、片側ずつ施工するウレタン塗膜線防水の工法を採用した。

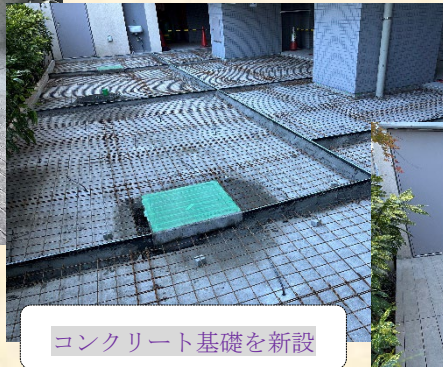
コンクリート基礎を新設

中庭は、新築当時はウッドデッキ仕上だったが、今回の工事の足場敷設に伴い一時撤去もあり、ウッドデッキも劣化していたことから、既存のウッドデッキを全て撤去し、誘発目地位置・水勾配を考慮しコンクリート打設にて床の躯体を新設し、木目調タイル貼り仕上げとして長寿命化を図った。
