第4部 トラブル事例と対策

3. 「事例に学ぶ マンション計画修繕工事のトラブルと対策」抜粋

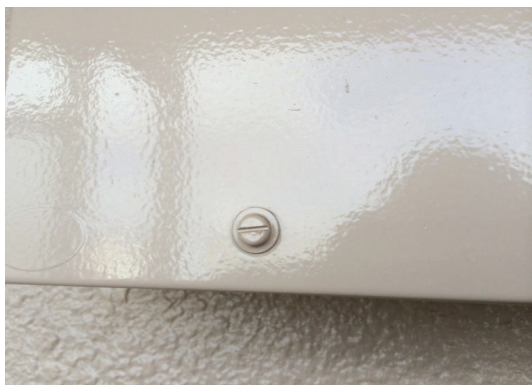
・ビスへの塗装

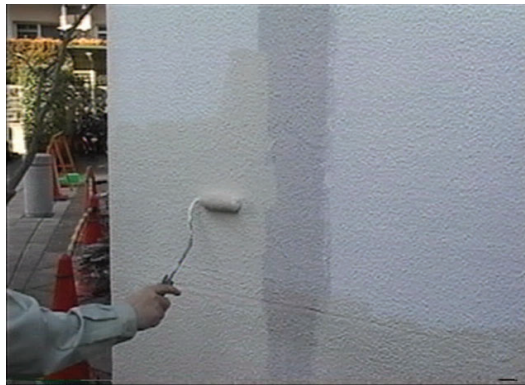
・見本板と外壁でのイメージ違い

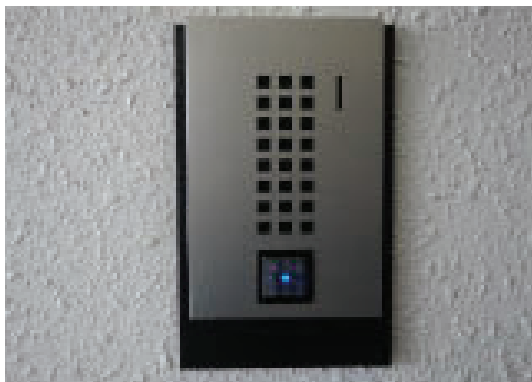
・インターホン廻り塗装処理

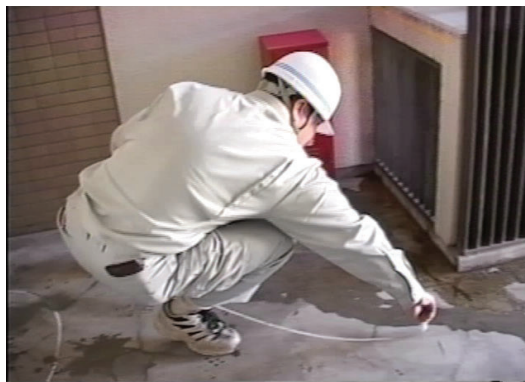
・勾配不良箇所の事前調査不足

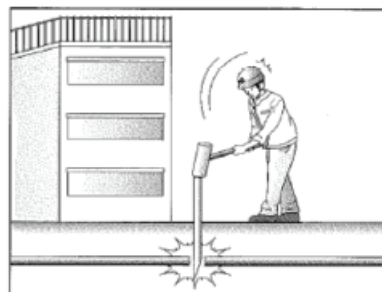
工事種別	1. 仮設工事・居住者対応	18
工事項目	1.4 施工管理	
事例	<p>敷地内空地に単管を打ち込んだ際、地中埋設給水管に当たり、給水管を破損した。</p>	
発生状況	<p>敷地内中庭に2階建て仮設ハウスを設置する際、固定用チェーンを繋ぐために単管を打ち込んだ時に、散水系統配管（20mmPE管）を破損させ、給水が噴出した。</p>	
発生原因	<p>付近に散水栓が無く、配管系統図面を確認せずに作業にかかったことによる。</p>

解決策・再発防止策	<ol style="list-style-type: none"> ①ガス管等が埋設されていることもあるので、着事前に地中埋設配管の把握を徹底する。 ②地中埋設配管については、図面と現状が若干違う場合があるので、配管ルート付近の作業では、万に備え、緊急時の対応についても打合せを行う。

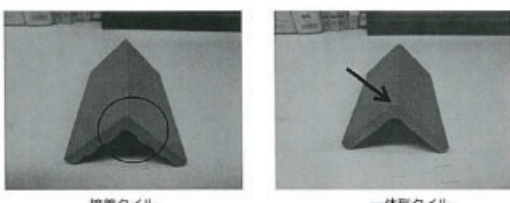
工事種別	2. 下地補修工事	2
工事項目	2.1 施工前	
事例	<p>外壁タイルの補修用タイルを、管理組合の要望と違うタイルを発注してしまっていた。</p>	
発生状況	<p>管理組合からの要望である一体型の役物タイルではなく、接着型のタイルで発注を行った。</p>	
発生原因

<p>監理者から施工者への連絡ミスが原因。ただ、事前に施工者側でも製作サンプルで確認すべき事項であった。</p>	
解決策・再発防止策	<ol style="list-style-type: none"> ①見積り時に、補修用タイル製作の有無、役物の仕様等は予め確認し、合わせて納期も確認しておく。 ②補修用タイルを製作する場合は、色、質感などのサンプルにより承認を得ておく。

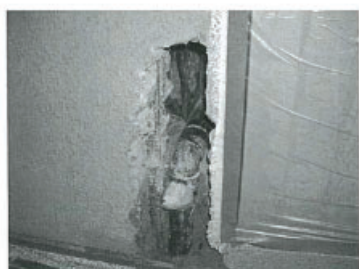
工事種別	2. 下地補修工事	5
工事項目	2.2 施工中	
事例	<p>メータボックス周囲の壁に浮きがあり、補修のために注入用の孔をあけたところ、壁内に有った給水管に孔をあけてしまった。</p>	
発生状況	<p>廊下側外壁下地補修工事における浮き部補修工事中に発生した。</p>	
発生原因	<p>他のメータボックス周囲の壁も同様に、壁内に給水管が配管されており、壁を確認すると配管後モルタルで埋めてある形跡が確認された。過去に給水管の改修工事が行われており、この部分に配管されていたことが判断できなかった。</p>

解決策・再発防止策	<ol style="list-style-type: none"> ①過去の改修履歴を確認しておく。特に給排水管、電気設備は配管経路に注意する。 ②「何かおかしい」と思ったら、現場監督への報告を作業員に徹底する。

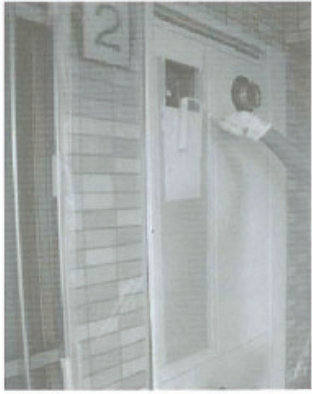
工事種別	3. 外壁等仕上げ工事	19
工事項目	3.2 鉄部塗装工事	
事例	玄関扉の仕上りについてのクレームが発生。	
発生状況	数回塗り替えされている玄関扉面の塗り替えであったが、顧客のイメージは、自動車のボディのような仕上りを期待されていた。	
発生原因	改修工事における、鉄部関係の表面の仕上りについて、顧客の要求ニーズを把握していなかった。

解決策・再発防止策	<ul style="list-style-type: none"> ①仕上りにについては、できる限り試験施工や見本板を提示し、管理組合の承認を得ておく。 ②刷毛塗り、ローラー塗り、吹付け等、顧客要求ニーズと現場での施工可否を設計者、管理組合と事前によくコンセンサスを得ておく。

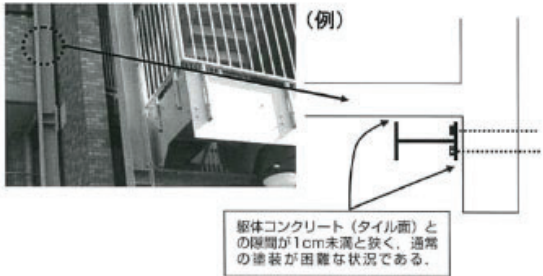
工事種別	3. 外壁等仕上げ工事	20
工事項目	3.2 鉄部塗装工事	
事例	鉄骨階段鉄部補修・ケレンを行い、塗装を行ったが、ケレンができない隙間（1cm未満の隙間）部分より発錆した。	
発生状況	2か所ある8階建ての外部階段各階で、塗装直後より発錆。	
発生原因	ケレンができない隙間があり、その部分にプライマーを流した上、塗材を流し、塗膜を作ったが、発錆した。

解決策・再発防止策	<ul style="list-style-type: none"> ①塗装ができない部分および錆が発生する恐れのある部分について、事前説明を十分行う。 ②雨水浸入を防ぐようなシーリング処理等の仕様変更を提案する。

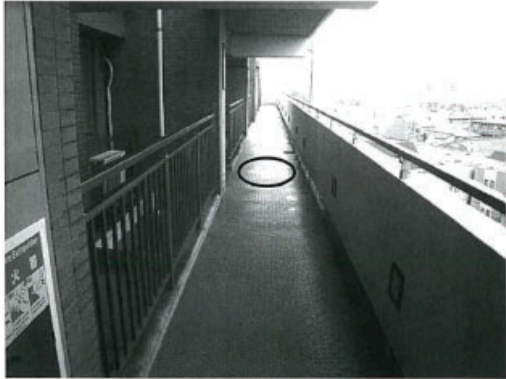
工事種別	4. 防水工事	13
工事項目	4.2 ベランダ防水工事	
事例	バルコニー、廊下の中水、側溝のウレタン塗膜防水、床面長尺シート貼り工事施工後に、居住者から床面に雨水が溜まるとのクレームが入った。	
発生状況	長尺シート上に、雨水の溜まる部分が60cm～100cm程度の範囲で数箇所あった。	
発生原因	床の不陸があり、見積りにもなかったため既存勾配のまま側溝、巾木部分ウレタン塗膜防水および長尺シート防水を施工した。防水したことにより染み込みがなくなったこと、および、ウレタン防水と長尺シートの重ね部分で勾配が逆になることなどにより、雨水が溜まってしまった。

<p style="text-align: center;">長尺シート</p>	
解決策 再発防止策	①勾配調整（不陸調整）は、必要に応じて、見積りに反映させておく。 ②不陸箇所に雨水が溜まることを事前に説明し理解を得ておく。

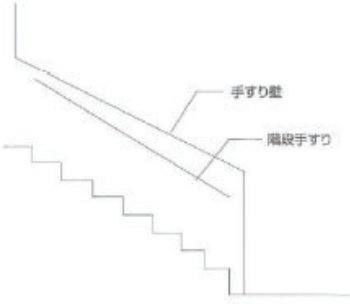
工事種別	6. 改良工事	6
工事項目	6.3 手すり改良工事	
事例	階段に新設した手すりの通りが悪いというクレームを受けた。	
発生状況	階段に取り付けた手すり。手すり壁の勾配が違うために、違和感を感じる。	
発生原因	既存躯体に、階段手すりを取り付けたが、躯体手すり壁の高さが階段の段々の勾配と異なり、横から見ると、勾配が違う錯覚に陥る。

解決策 再発防止策	問題となる恐れがある場合には、事前に施工図等を作成し、定例会議の際に報告・承認をとるように対応する。

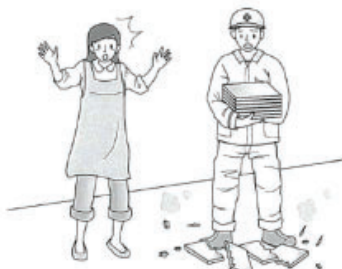
工事種別	5. 設備工事	29
工事項目	5.2 排水設備工事	
事例	排水管工事でアスベスト混入の天井ボード解体搬出中、在室中の居住者の前で落としてしまった。	
発生状況	アスベスト混入の天井ボード解体搬出中、室内住民の前で落とし、ボードが割れチリが飛散してしまった。居住者より、飛散したアスベストを吸い込んだので、今後の病気に對して保証をしてほしいと請求された。(環境測定を居住者側で実施し、アスベストが検出された。)	
発生原因	当初から、天井材を調査し、約30%のアスベスト混入を確認していた。そのため、撤去に関しては手順を作り、作業をしていたが、作業の最中に居住者が通りかかったときに作業者が落とし、飛散してしまった。 アスベスト混入ボードの解体方法は下記の通り。 ①スプレーで水を噴霧し湿潤化する。 ビス部も入念に濡らす。 ②ビスを外す。 ③ビニール袋に入れる。(絶対に割らない) ④口を止める。 ⑤搬出する。 ⑥指定場所に廃棄。

解決策 再発防止策	①作業手順は、作業者のみの保護であったので、撤去搬出時には作業場に住民が近づかないよう養生するように変更教育した。 ②アスベスト専用湿潤液が発売されており、それを使用することを検討する。
