## ◇ザ・レジデンス一番町

工 事 名 称	第 1 回ザ・レジデンス一番町大規模修繕工事(2024 年)			
工 事 期 間	約 12 ヶ月	物件概要	築 年 数	15 年(2010 年竣工)
工事請負金額	346,500 千円		構 造	RC 造
追加工事費	▲2,277 千円		棟数・戸数	1 棟 共同住宅 244 戸
戸当り工事金額	約 1,410 千円		階 高	地上 29 階建 地下 1 階建

超高層マンションの大規模修繕工事の仮設検討

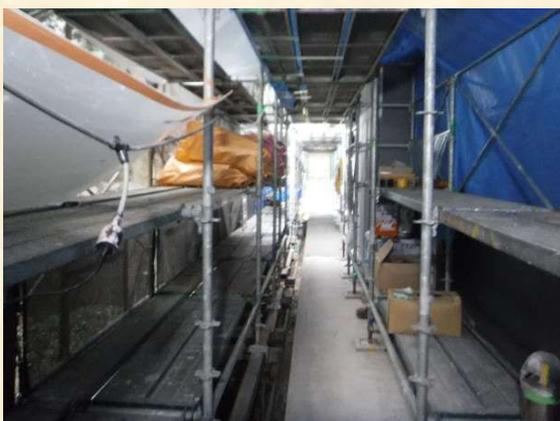
本現場の敷地は一見広く見えるものの、実際には限られたスペースでの工事となりました。そのため、足場に通路を設置し、写真のように棚を設けることで空間を有効活用しました。これにより、資材置き場を別途設置する必要がなく、コンパクトで効率的な現場運営を実現しました。また、工事エリア全体の見た目にも配慮し、作業の気配を最小限に抑えました。さらに、視認性を向上させるため、LED チューブライトを設置し、作業エリアをより明るく見やすい環境に整備しました。また、必要に応じて施錠を行い、資材の安全な保管を確保。これにより、作業員が資材を準備する時間を短縮し、効率的な作業をサポートしました。

空間有効利用

本現場の敷地は一見広く見えるものの、実際には限られたスペースを有効活用する必要がありました。また、周囲からの景観が良好なマンションであるため、通常の修繕工事以上に居住者や通行人への見栄えに配慮することが求められました。そこで工事ヤードの設置にあたり、敷地内に仮設ハウスを設置せず、ステージ足場内を活用する計画を採用。外部から見えないように配置し、トイレや水回りも専用ステージ上にコンパクトにまとめ、景観を損なわないよう囲いを設置しました。

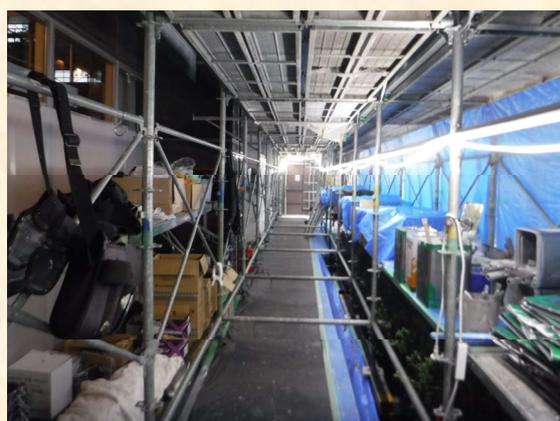
作業エリア LED ライト設置

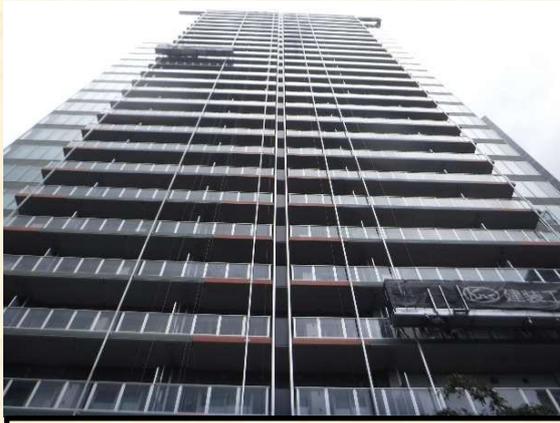
各工法について、仮設費・施工実績・防犯およびプライバシーの確保・天候の影響・安全・工事管理・品質管理の 7 つの観点から検討を重ねました。その結果、最適な工事仮設プランとして、(B) ガイドレール式ゴンドラ工法を採用しました。この工法は、コストパフォーマンスや施工実績に加え、強風や天候の影響が大きい現場環境においても安全性と効率性を高める最良の選択肢であると判断しました。

ガイドレール式ゴンドラ工法

超高層マンションの仮設工法は専門的な内容が多く、管理組合の皆様にとって理解が難しい部分もあるため、別冊資料を作成し、分かりやすく説明しました。各工法について以下の7つの観点から比較検討を実施。仮設費、施工実績、防犯・プライバシー確保、天候の影響、安全性、工事管理、品質管理その結果、(B) ガイドレール式ゴンドラ工法が最適な仮設プランであると判断し、管理組合に提案・採用されました。

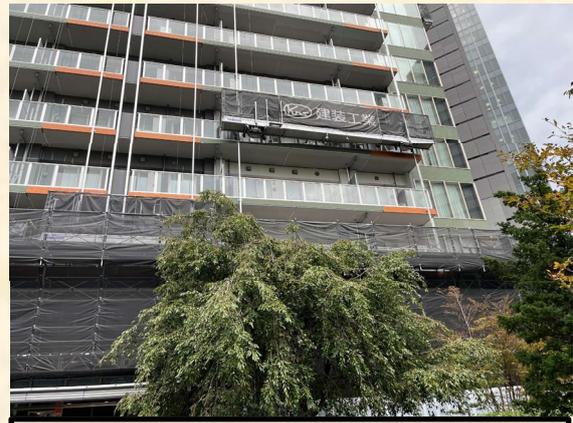
「ゴンドラと養生の活用」作業バルコニーでは、風向きと風速を考慮し、飛散防止のためにゴンドラを設置。さらに、必要に応じてメッシュシートで外壁部を養生しました。これらの対策により、塗料飛散事故を未然に防ぐことができ、周辺環境への影響を最小限に抑えることができました。

ゴンドラによる飛散防止措置

春や秋には、強風「蔵王おろし」が頻繁に発生し、その都度、適切な強風対策が求められました。特に Gondola 作業は風の影響を受けやすく、工程の調整が難航する場面もありました。そこで、業者間での Gondola 使用の割り振りを毎日細かく調整し、作業の効率化を図りました。綿密な打ち合わせを重ねた結果、無事故・無災害で、工期通りに作業を完了することができました。

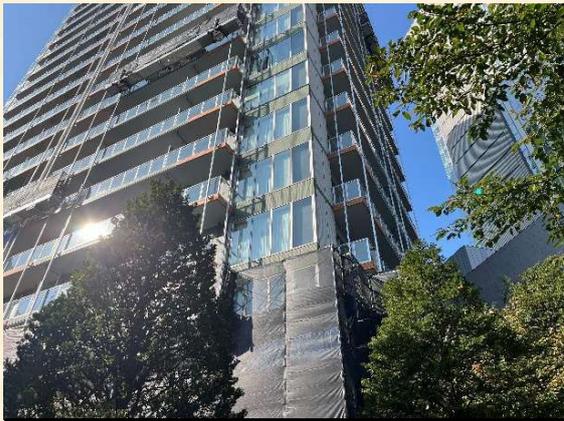
本建物は四隅にカーテンウォールが採用されており、ゴンドラ設置時に風の影響によるガラス破損のリスクが懸念されました。そこで、本現場専用に、L型で風に強いガイドレール式ゴンドラを特別に設計・制作しました。この特注ゴンドラの導入により、風圧による振動を最小限に抑え、安全性と作業効率を大幅に向上させることができました。※ガイドレールは特注で両端に取付ました。

建物角部屋状況

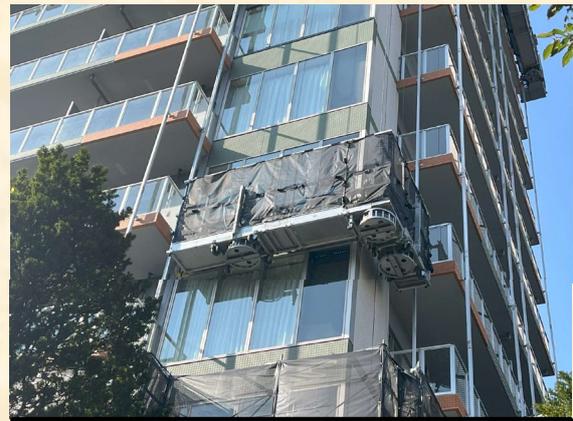
L型ゴンドラ

四隅のカーテンウォール部分については、安全性と作業効率を向上させるため、仮設計画段階でガイドレール対応の特注品「くの字型ゴンドラ」を検討し、採用しました。

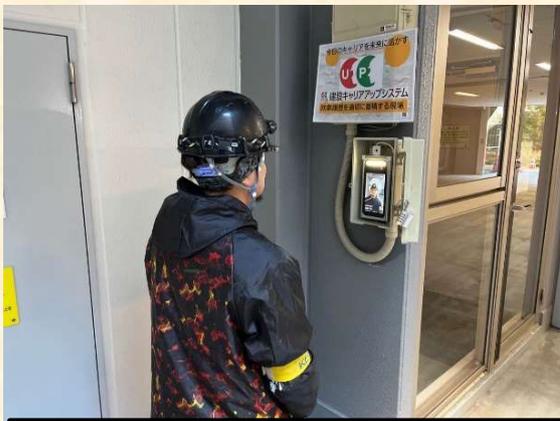
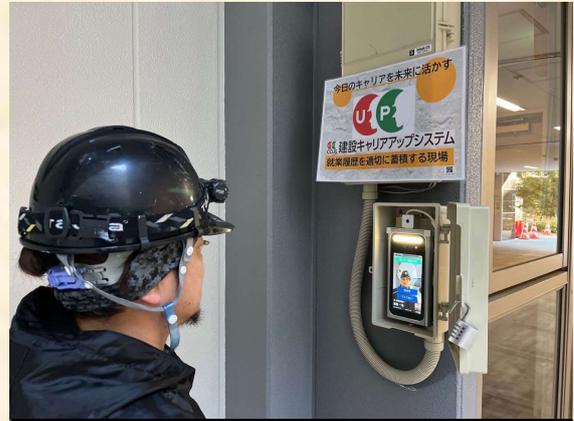
CCUS 連携システム

本年度より、マンション修繕業界の総称が「M コン」となりました。しかしながら、M コンの多くの現場では、いまだ CCUS の採用が進んでいない状況です。本現場では、CCUS に対応し、作業員への登録を積極的に促すことで、M コンの地位向上に貢献しています。

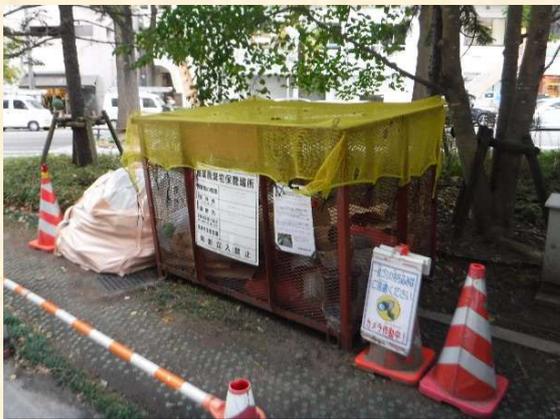
廃棄物の区画設置を避け、蓋付きで施錠可能なかごを導入し、コンパクトかつ清潔に管理しました。

産業廃棄物置場の縮小化

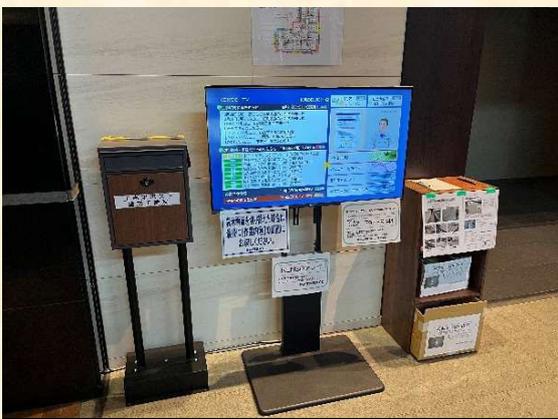
デジタル掲示板

従来の紙ベースのお知らせを全廃し、KENSO-TV や KENSO-WEB を活用したデジタル通知システムを導入しました。また、エントランスの掲示板を撤去し、電子モニターを設置することで、情報共有の効率化と視覚的な分かりやすさを実現しました。

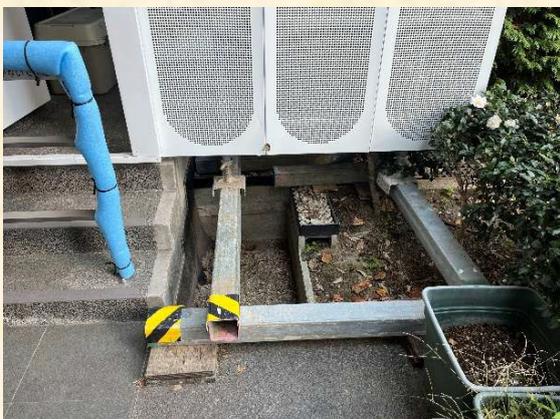
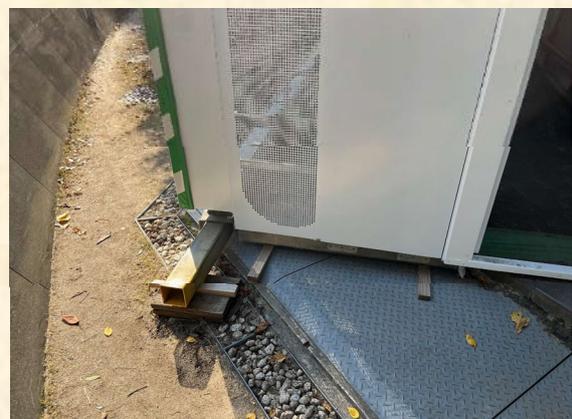
足場の根元に鋼材（コラム）を固定せず、重ね合わせる設置方法を採用しました。これにより、地震発生時の建物の動きに10～15 cm追従できる構造を実現しました。

※東北での免振タイプのマンション経験値で算定致しました。

免震構造に対応した足場設置方法

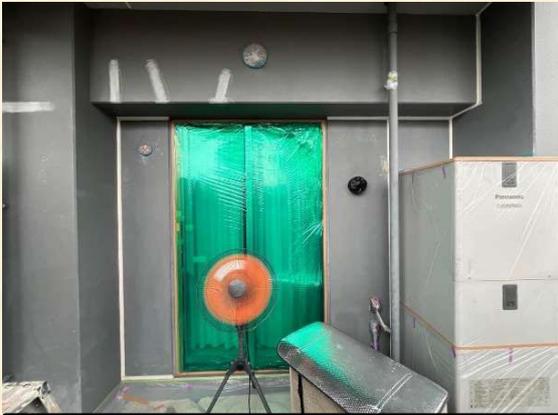
該当者の周辺環境に配慮し、日々の作業状況を報告するとともに、随時窓の目張り養生を実施しました。また、バルコニーに換気扇を設置し、化学物質が滞留しないよう外気を循環させる取り組みを行いました。さらに、使用する材料の安全性を確保するため、当日の安全データシート（SDS）を配布し、使用する材料名を明確に伝えた上で作業を進めました。

化学物質過敏症者への配慮（養生）

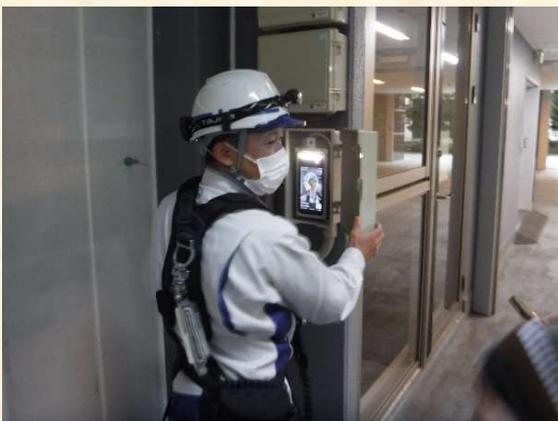
入場管理

外部施工はフルスペック仕様で対応しましたが、内部はセキュリティ上の理由から施工範囲を設定せず、2階から28階への作業員の立ち入りを禁止する仮設計画を採用しました。さらに、作業員の管理を徹底するためにフェイスパスカムを使用し、作業員等の個別認証を実施しました。また、屋上作業員と地上作業員を明確に区分し、それぞれの登録を行うことで、セキュリティと作業効率の両立を図りました。

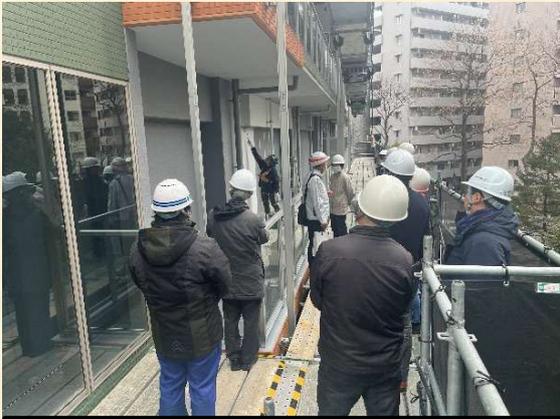
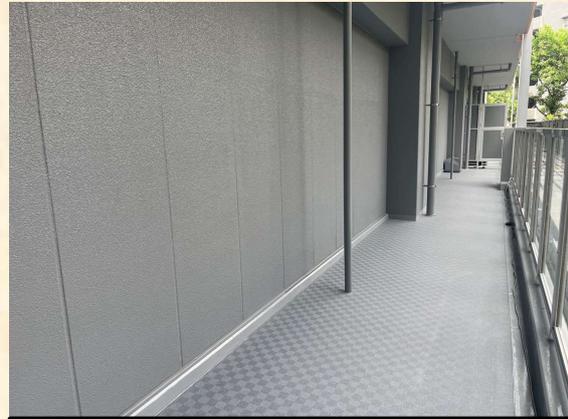
見本施工確認会

見本施工
