## ◇若葉台第一住宅

| 工 事 名 称 | 若葉台第一住宅 2023 年度大規模修繕工事 | | | |
| 工 事 期 間 | 約 12 ヶ月 | 物件概要 | 築 年 数 | 44 年(1979 年竣工) |
| 工事請負金額 | 1,291,323 千円 | | 構 造 | RC・SRC・PC 造 |

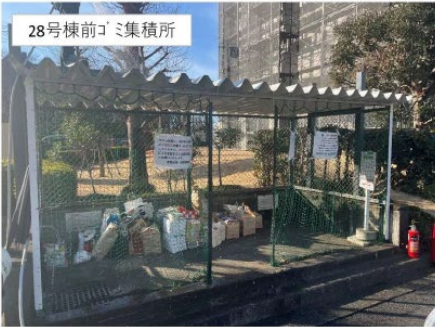
28号棟前ゴミ集積所

屋根勾配調整前現状写真。1/24勾配で調整折板先端が既存より約70mm高くなります。

既存屋根勾配確認：先端水平

- ・鉄骨フレーム（梁）を用いて屋根の勾配を取り直す方法を採用。
- ・既存の折板屋根は水平だったことが原因と判明。
- ・新たに 1/24 勾配 に設定し、梁と柱を溶接固定することで改善。
- ・これにより、雨水が適切に排水され、雨天時の不快感を解消しました。

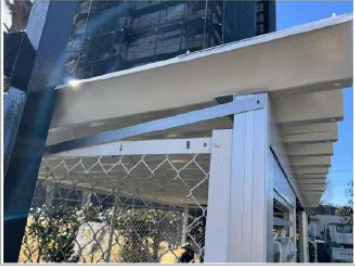
サイド側 隙間

サイドの大きめの隙間には、アル材で塞ぎ材を加えました。

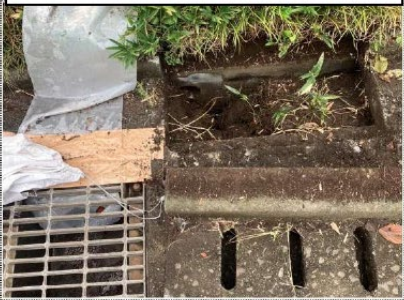
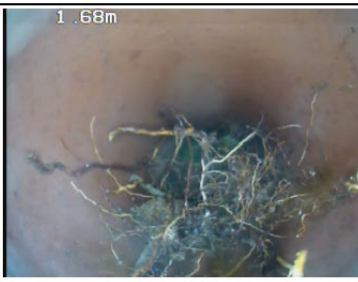
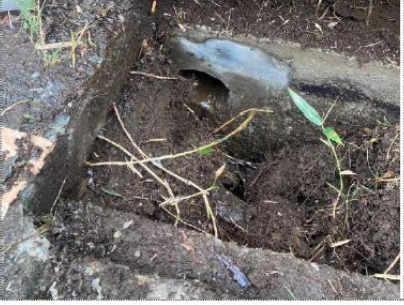
| | <p>種類 外構 暗渠状況<br/>日付 2023年9月14日</p> <p>16号棟 101号室前</p> | |

ファイバースコープを用いて排水管内を調査した結果、木の根の侵入や土の堆積により雨水が正常に排水されていないことが判明しました。

| <p>U字溝（暗渠）内には土の堆積</p> | <p>種類 外構 暗渠状況<br/>日付 2023年9月14日</p> <p>16号棟 101号室前</p> | <p>雨水管内に木の根っこが詰まっている状況確認<br/>(ファイバースコープ確認)</p> |

調査の結果、U字溝が土や枯葉で詰まりやすい主な原因として、現在の排水路が暗渠（地下に埋設された構造）であり、清掃が困難であることが判明しました。そこで、今回の改善工事では暗渠から蓋付きの開渠（地表に露出した構造）へ改修を実施しました。これにより、溜まった土や枯葉の状況を目視で確認できるようになり、定期的な清掃が可能となりました。

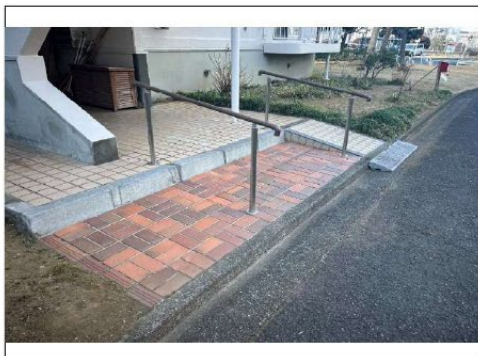
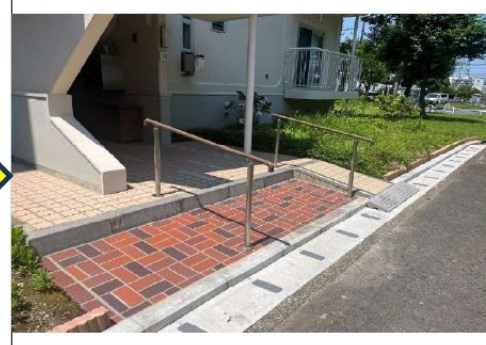
## 雨水排水管改善工事 完成写真 (Before/After 写真)

Before

After

今回の現場 DX 化により短縮できた時間を活用し、雨水排水改善工事を実施しました。従来であればスケジュールの都合上、対応が難しかったこの工事も、業務効率化による時間創出によって実現することができました。社員の労務時間 74 時間で完了しました。

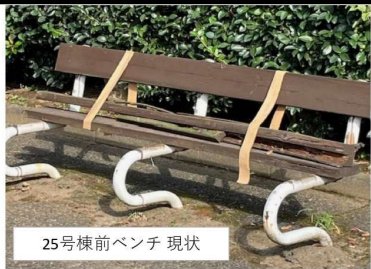
25号棟前ベンチ 現状

25号棟前のベンチにて人工木板の貼替及びフレーム塗装の試験施工を実施予定。

既存：板厚×板幅 38mm×140mm 座面 2枚敷き  
背面 1枚敷き

・ハイブリッド彩木 HAZ311 板厚×板幅 34mm×110mm  
・エバーエコウッド CONTRACT 板厚×板幅 30mm×145mm

①ベンチのフレームを塗装（見積内訳表168ページ VII-2.外構改修工事）  
②上記の人工木板に交換

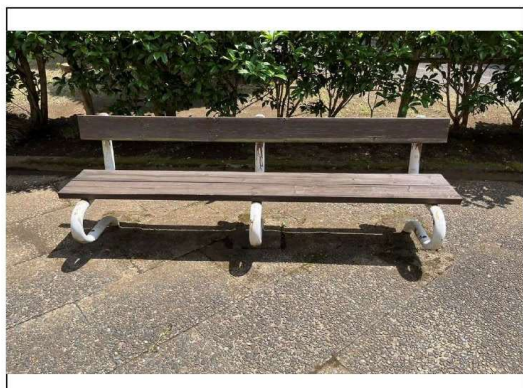
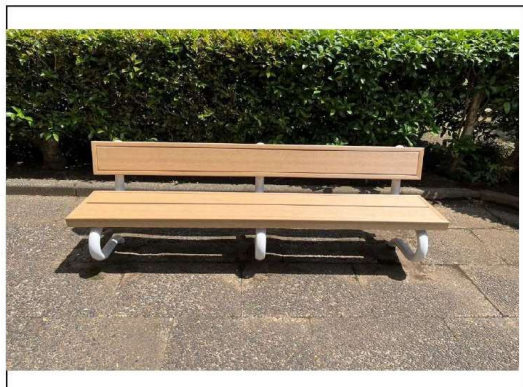
木製ベンチ 完成写真（Before/After）

Before

After

今回の現場 DX 化により短縮できた時間を活用し、木製ベンチの改修工事を実施しました。従来は組合員の皆様が木部の塗装や補強作業を行っていましたが、高齢化に伴い維持管理の負担が増加している課題がありました。維持管理負担の軽減を目的に、人工木材への改修を提案し、理事・役員の皆様と協議を重ねた結果、モデル施工を実施。実際の仕上がりや耐久性を確認したうえで、全 27 箇所のベンチを人工木材へ改修することになりました。今回の改修により、今後のメンテナンス負担を大幅に軽減し、居住者の皆様が快適に利用できる休憩スペースを提供することができました。

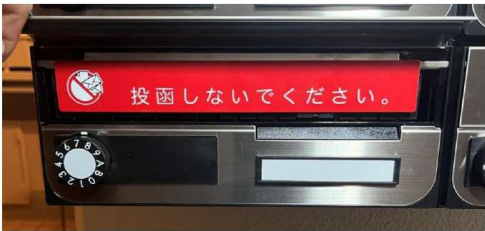
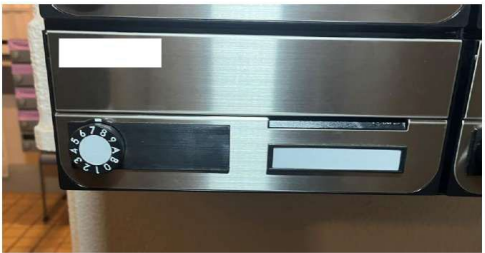
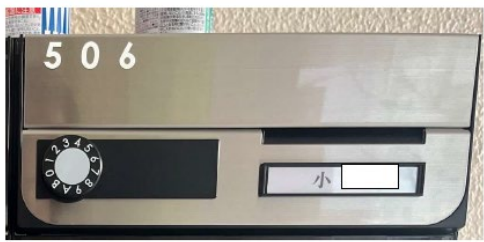
投函防止プレート設置状況

投稿防止プレートの設置提案

投函防止プレートについて

- ・提案ポイント① 投入口が大きい郵便受け箱を提案し、Amazon 等の小箱も投入可能を実現。
- ・提案ポイント② 空き部屋等の投函防止プレートを設置し、美観を整え、無駄な配布物の抑制。
- ・提案ポイント③ 部屋番号や名前を見やすい配色で、特別仕様での組み合わせ貼付け。
- ・提案ポイント④ 抜き取り防止プレートを採用し、郵便物の盗難防止。

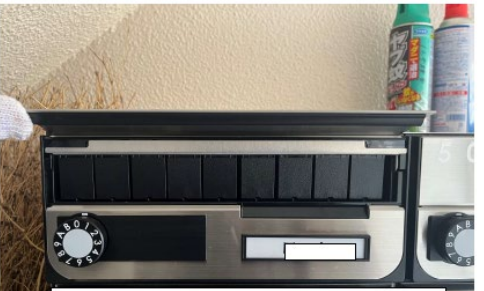
抜き取り防止プレート設置

部屋番号とネームプレートを見やすい配色へ特別仕様で貼付け。
