◇六会駅前高層住宅

工 事 名 称	六会駅前高層住宅大規模修繕工事			
工 事 期 間	約 8 ヶ月	物件概要	築 年 数	51 年(1974 年竣工)
工事請負金額	282,700 千円		構 造	SRC 造
追加工事費	▲4,180 千円		棟数・戸数	1 棟 140 戸
戸当り工事金額	約 1,989 千円		階 高	地上 10 階建

【評価のポイント】

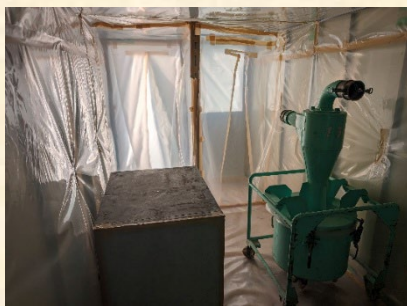
回収装置室 隔離養生状況

既存の外壁塗膜は剥離機を用いて塗膜の剥離を行い、コンクリート面を露出させました。露出後は塗装を行う前に下地調整を全面的に行いました。塗膜剥離にはIYO集塵工法を用いて、設置した足場全体を0.08mm以上のビニールシートで覆い、作業場所を策定、その後プレハブ小屋内に集塵装置を設置して、集塵ホースを足場全体に移動させながら作業できるように設置しました。尚、作業員の着替えは足場内に前室を作成し、その中で防護服の着替えを行いました。又、集塵装置の設置された小屋内にも別の前室を作成し、HEPAフィルターとの交換なども完全に隔離場所内部で行い、除去した塗膜や害となる粉塵類が外に漏れださないように徹底した管理を行いました。

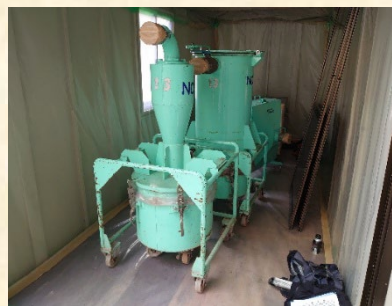
集塵剥離機 設置状況

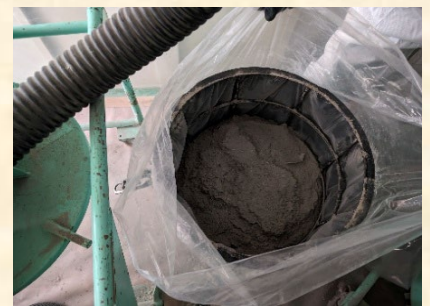
集塵装置 処理済み廃棄物

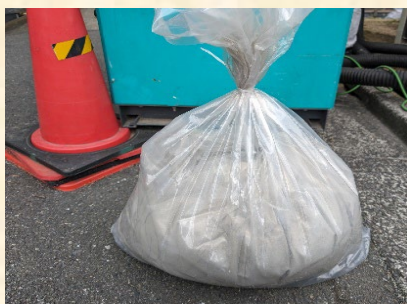
廃棄物保管時 養生状況

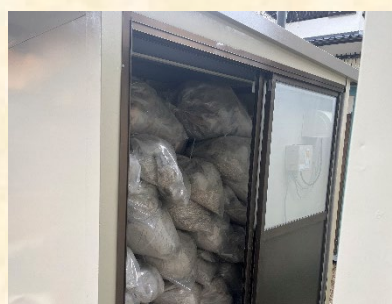
廃棄物 保管状況

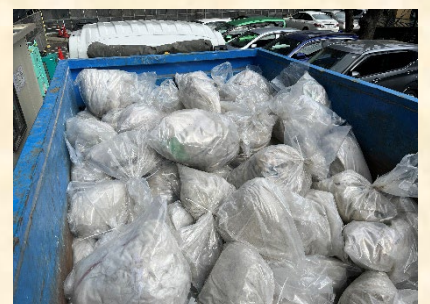
石綿含有廃棄物 搬出状況

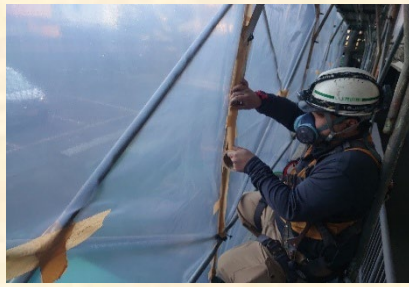
足場上 隔離ビニル養生

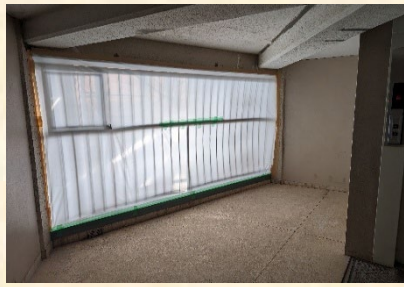
E Vホール 隔離ビニル養生

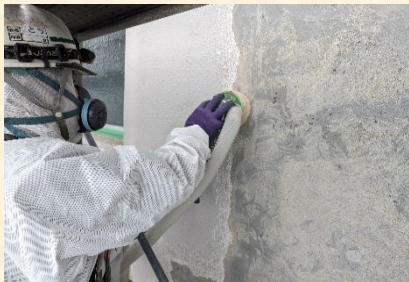
外壁既存塗膜除去作業

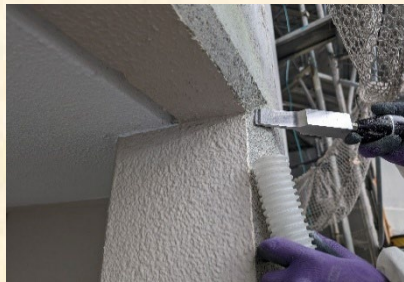
壁面取合部など塗膜除去作業

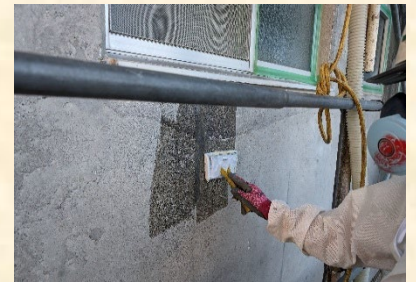
塗膜除去後、表面活性剤塗布

外壁面には塗膜剥離後、表面活性剤を塗布、欠損など不具合箇所の調査、表面の補修材を検討しました。外壁塗膜を除去してから、全面モルタル塗りの後に塗装を行うため、爆裂や欠損などは徹底して補修を実施、ひび割れなどモルタル塗りで対応できる補修項目を低減させることで補修コストを予定より削減することが出来ました。塗膜剥離後の重点管理項目を定め、コスト削減を目的に原価管理したことで工事対象の明確化と補修内容のブラッシュアップを行いました。その結果、当初の予定より隔離養生の設置期間を 2 週間程度減らすことが出来、お住まいの方の負担減につながりました。

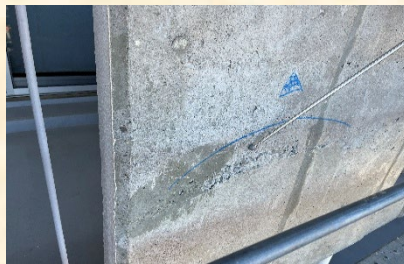
塗膜剥離後マーキング調査

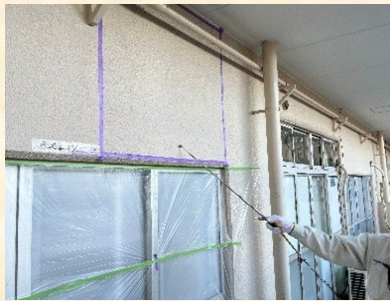
外壁塗装試験施工 施工前

外壁の塗装は超低汚染水性反応硬化形シリコン樹脂塗料を使用した。設計監理会社も同席した打合せを繰り返し、試験施工による塗布量の確認、実際の施工状況の確認・施工指導、塗膜剥離後の塗り重ね工程の確認などを設計監理者及び塗装メーカー立会いで行い、設計図書に定められた仕様通りの保証書を発行する事が出来ました。

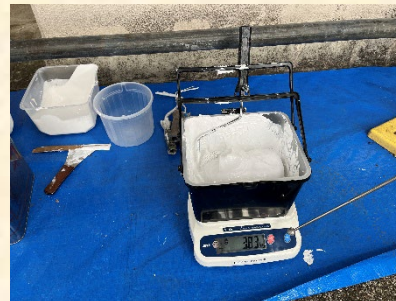
塗布量確認 電子はかり

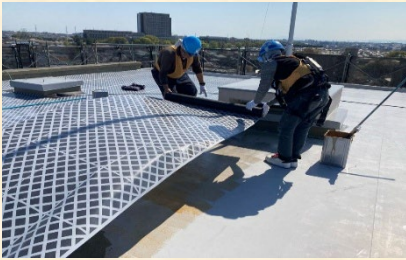
ボンド塗布、マット敷き込み

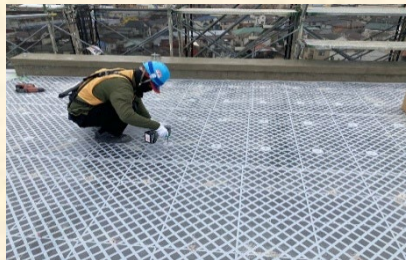
固定ディスク取り付け

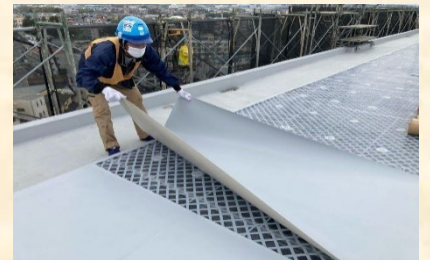
仕上げシート敷き込み

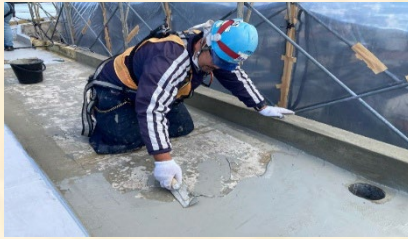
大庇シート撤去後、仮防水

大庇の既存シート防水は機械式固定ではなく、粘着テープとボンド併用で張り付けされていました。上から重ね張り施工が出来ない状態だったため、既存シートを撤去し、新規シートの張り付けを行いました。尚、大庇下部分が室内になっている角部屋があったため、シート防水撤去中の漏水を防ぐために仮防水の徹底、時間を空けずに大庇シート防水の張替えを行い、室内への漏水を防ぎました。

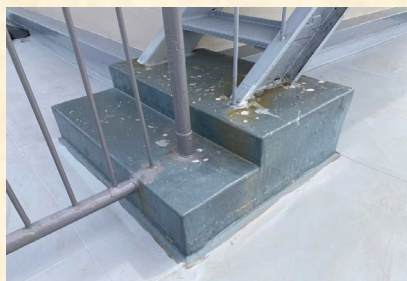
ウレタン笠木・階段 施工前

塔屋廻りの鉄骨階段やフェンス支柱はウレタン防水だったため、通常のプライマーでは密着しないことが事前にわかり、剥離してしまう問題を防ぐ必要がありました。シート防水用ウレタン仲介プライマーをシート防水に塗布して、ウレタン面とのプライマー塗分けを行い、一体となるようにウレタン防水を行いました。又、フェンス扉の溶接が外れて欠落していたため、SUS製の丁番を支柱にボルト・ナット併用で溶接固定し、フェンス扉の復旧を行いました。

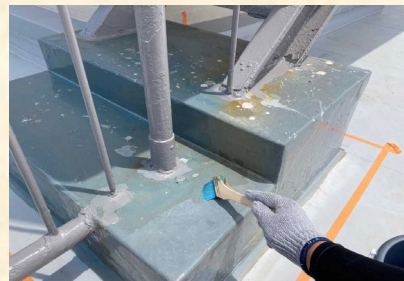
ウレタン部分プライマー塗布

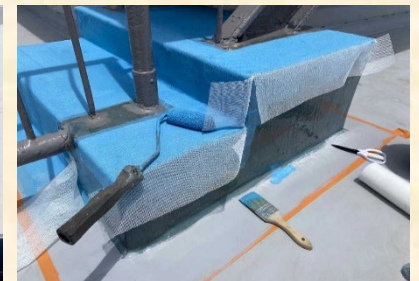
ウレタン防水材下塗り、
防水メッシュ補強

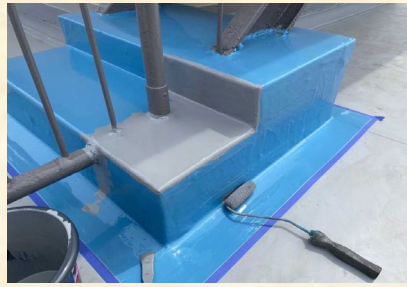
トップコート塗布

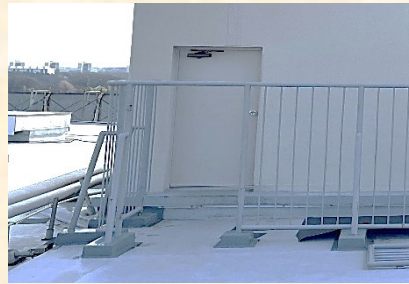
フェンス支柱架台 施工前

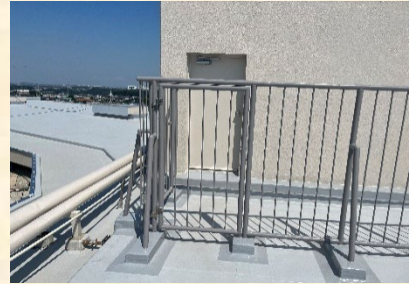
施工完了 扉復旧完了

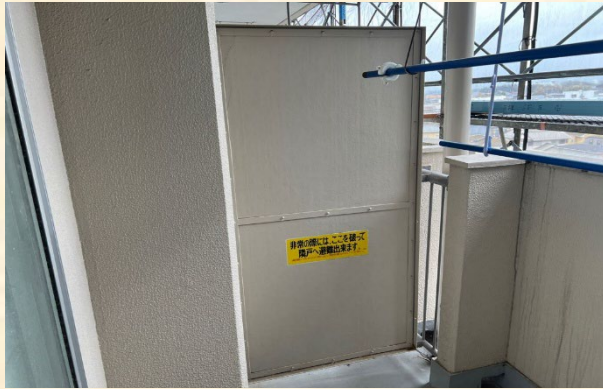
既設の手すりは鉄製で新築当時から鉄部塗装工事のみで補修されてきた手すりでした。尚、手すり同様に隔て板も新築当時より、鉄部塗装で対応されていました。

バルコニー間隔て板 施工前

今回補修工事を行うにあたり、既存の手すりと隔て板を完全に撤去してしまうため、仮手すりの設置など安全対策を検討した結果、風が強く階高もある物件のため、既存の手すり撤去と新規手すりの設置を一日で行う更新計画を立てて住まわれている方への負担を軽減しました。尚、手すり交換と同時に隔て板交換を行うことはできないため、バルコニー内の仕上げ工事が完了するまでは仮の隔て板を設置し、床長尺シート張り付け前に隔て板を交換、極力無駄なごみや付着物が発生しないようお客様へきれいな製品を提供するように品質管理と顧客満足度を両立させました。

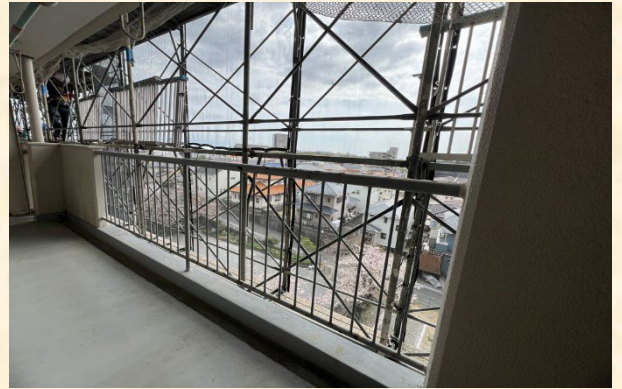
バルコニー手すり 施工前

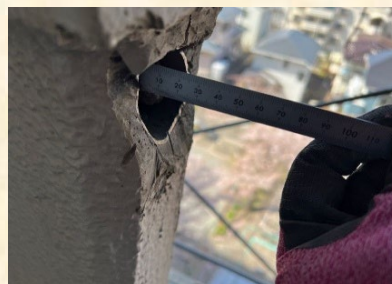
手すり撤去深さ確認

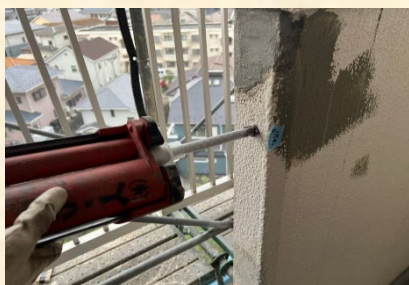
アンカー用樹脂注入

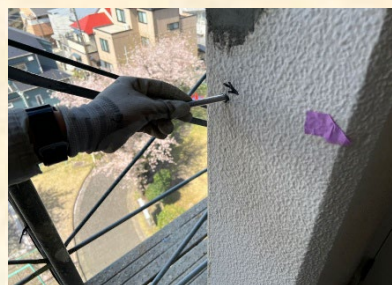
ケミカルアンカー設置中

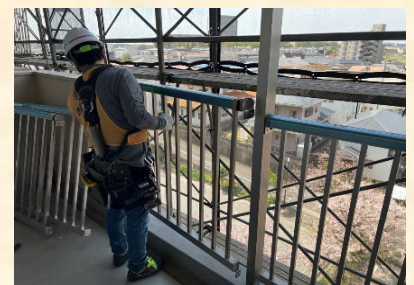
手すり設置

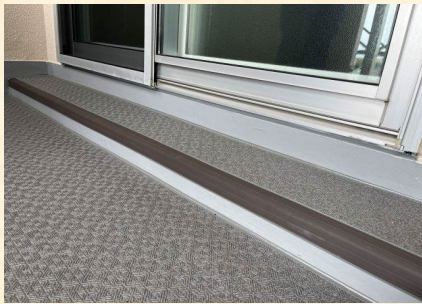
バルコニー面台 施工状況

バルコニー床の長尺シート張り替えにおいて、面台部分に通常シートを採用した場合、角が削れてしまう不具合を防ぐ必要がありました。階段用防滑シートを張り付けるには奥行きがあったため、通常シートの端部に面台ガードという製品を採用しました。滑りにくく、角も削れない、色彩にメリハリがついてバルコニーの見栄えが向上しました。又、本工事をご好評いただき、玄関前面台と鉄骨階段の床シート張替を実施することになり、修繕委員会だけではなく、お住いの皆様から玄関前で滑らなくなり雨の日など安心して出入りできるようになったことや、鉄骨階段のシートがしっかりしていて滑らなくなって安全といった感謝のお言葉を皆様よりいただきました。

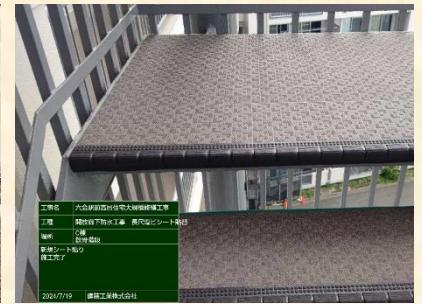
鉄骨階段 施工状況
