◇東京フロンティアシティ パーク&パークス

工 事 名 称	東京フロンティアシティ パーク&パークス 第1回大規模修繕工事			
工 事 期 間	約 12 ヶ月	物件概要	築 年 数	16 年(2008 年竣工)
工事請負金額	761,200 千円		構 造	SRC+一部 RC 造
追加工事費	166,760 千円		棟数・戸数	6 棟・635 戸
戸当り工事金額	約 1,461 千円		階 高	地上 20 階 地下 1 階建

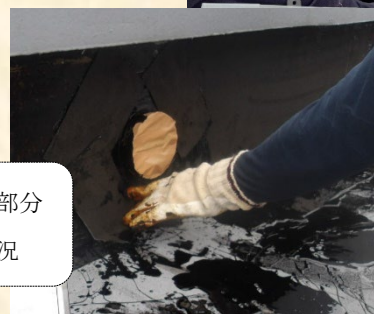
オーバーフロー管金物つば部分
ルーフィング貼り込み状況

改修用ドレン設置に伴い、排水雨量計算を行った。最大雨量 210 mm/h で、安全率を考慮しても許容範囲を超えず問題ない数値だったが、近年問題となっている想定を上回るような集中豪雨対策として、オーバーフロー管を新たに設置した。
